### 大型車の車輪脱落事故防止キャンペーンの実施 ～宮城の大型車の車輪脱落事故を防げ！！～

大型車※のホイール・ナット緩み等による車輪脱落事故が増加している状況を踏まえ、東北地域では令和3年9月から「**大型車の車輪脱落事故防止キャンペーン**」を実施します。

# 正しい作業が、防ぐ事故。

## 徹底しよう! 車輪脱落を防ぐ、4つのルール

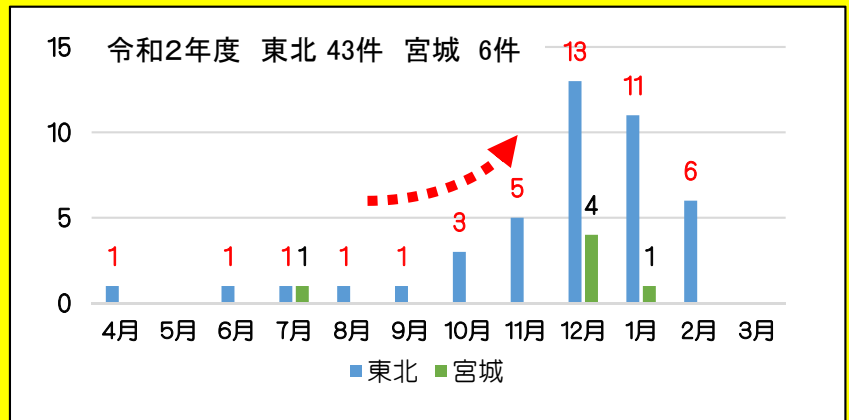
#### 1. 宮城運輸支局管内の車輪脱落事故の発生状況(令和2年度速報値)

- ・事故発生件数は**6件**(過去最多となった前年度比5件減)
- ・冬期(11月～2月)に多発
- ・特に**タイヤ交換作業が集中する11月の交換車両**に多発
- ・車輪脱着作業後1ヶ月以内に多発
- ・車輪脱落は**全て左後輪**
- ・全てが**トラック**による事故

※令和元年度 東北 48件(過去最多) 宮城 11件(過去最多)

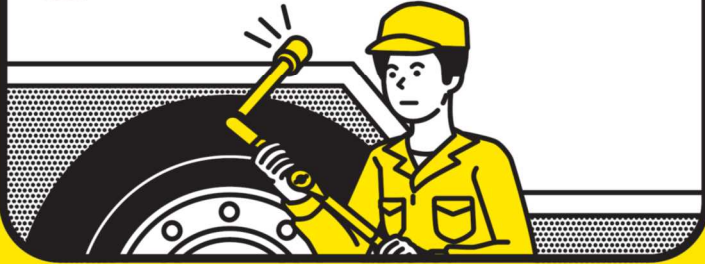
**お** きまりのトルクで  
きちんと 締め付けて

規定のトルクで確実な締め付けを

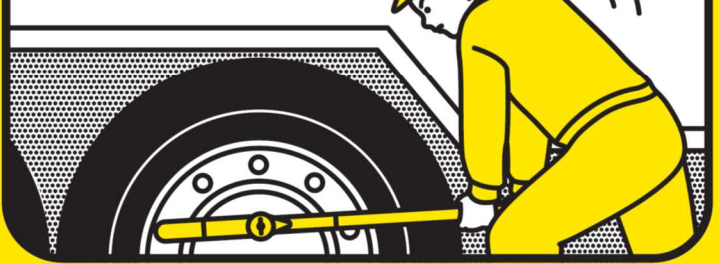
**ち** やんと増し締め  
交換後

50~100km走行後に、しっかり増し締めを

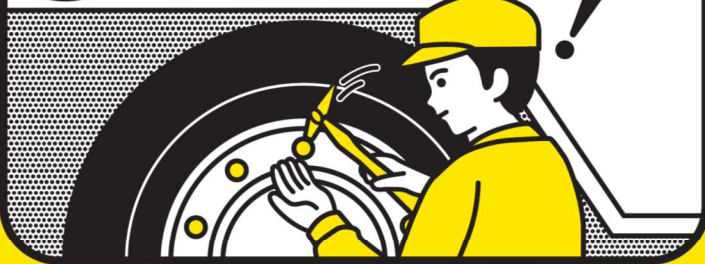
**な** (ナット)  
っと見て ボルト触って  
さあ出発!

一日一回の日常点検を

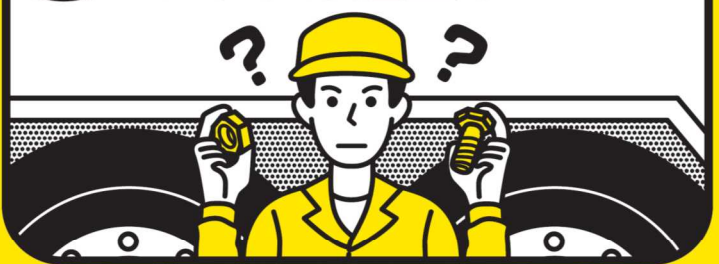
**い** や待てよ? ボルトと  
ナットは適正か?

ホイールに適合したボルト、ナットを
