令和3年8月31日  
東北運輸局

## 事故ゼロを目指して！大型車の車輪脱落事故防止キャンペーンの実施

# 東北運輸局管内車輪脱落事故発生状況（令和2年度）【別紙】

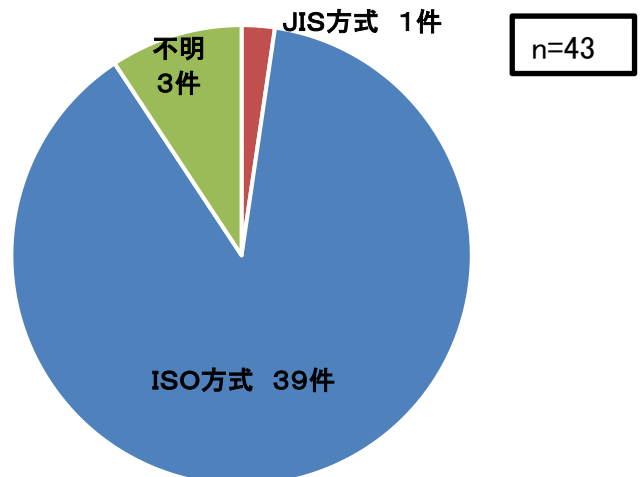
## 締め付け方式

- ・締め付け方式はISO方式によるものが大半を占める傾向。

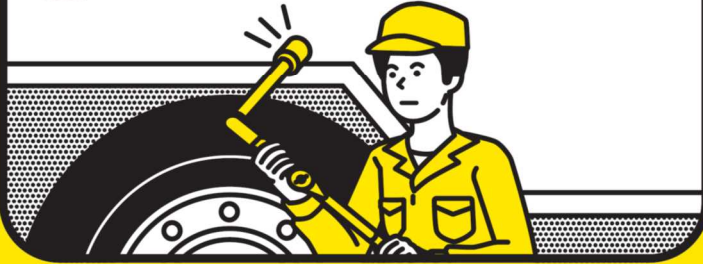
**お** きまりのトルクで  
きちんと 締め付けて

規定のトルクで確実な締め付けを

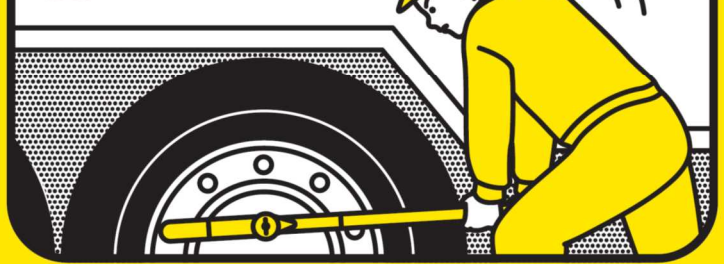
**ち** ゃんと増し締め  
交換後

50~100km走行後に、しっかり増し締めを

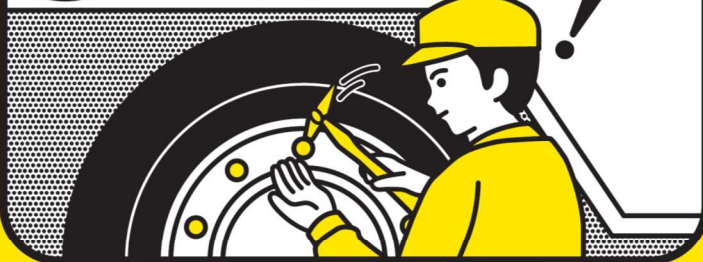
**な** (ナット)  
っと見て ボルト触って  
さあ出発!

一日一回の日常点検を

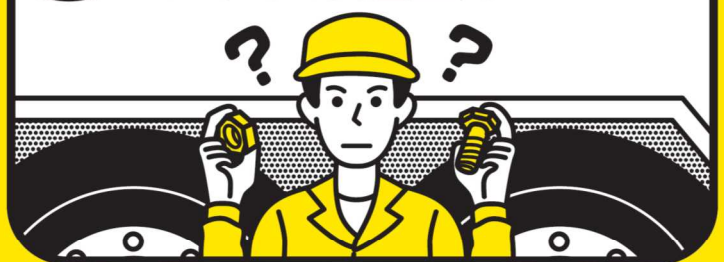
**い** や待てよ? ボルトと  
ナットは適正か?

ホイールに適合したボルト、ナットを
