# ホイールボルト、ナットや ディスクホイール、ハブの錆に注意！

ホイールボルト、ナットやディスクホイール、ハブの経年使用に伴う著しい錆によるものと思われる「車輪脱落事故」が発生しています。  
**著しい錆のあるボルト、ナットやホイール、ハブは使わないでください！**

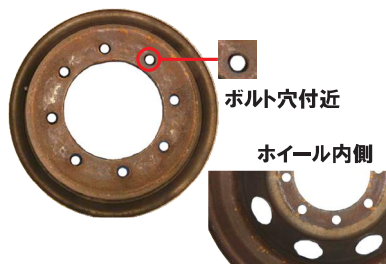
### 【著しい錆の例】

ハブ（ホイール取付面）

※ホイール取付面、ホイール合わせ面、ホイールナット当たり面の経年使用に伴う著しい段付き摩耗は、ホイールナットの緩みの原因となります。

※ホイール取付面、ホイール合わせ面、ホイールナット当たり面には、追加塗装は行わないでください。厚い塗膜は、ナットの緩みやボルト折損の原因となります。

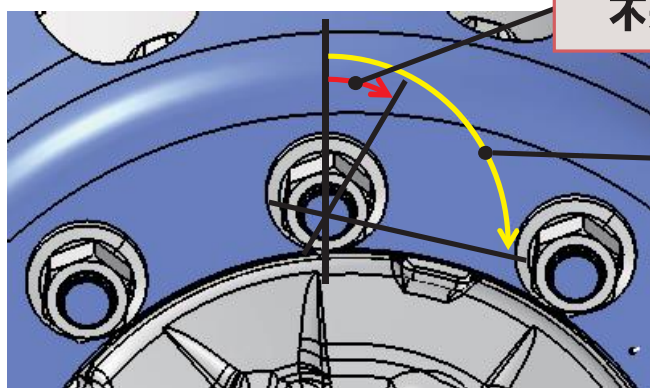
ホイールボルト、ナットのねじ部や、ナットと座金（ワッシャー）の摺動面にごみや泥、錆があったり、給脂をしないと、ナットが円滑に回らなくなり、規定の締め付けトルクで締め付けても、ナットが本来あるべき位置まで締まらず、**十分な締め付け力が得られなくなります。**

不適切な状態で締め付けたナット回転角度

正しく締め付けたナット回転角度
